**VEDENÍ TEPLA V DŘEVĚNÝCH PRVCÍCH PŘI HORKOVZDUŠNÉ LIKVIDACI HMYZU**

**THE CONDUCTING OF HEAT IN TIMBER'S ELEMENTS BY HOT-AIR EXTERMINATION OF INSECTS**

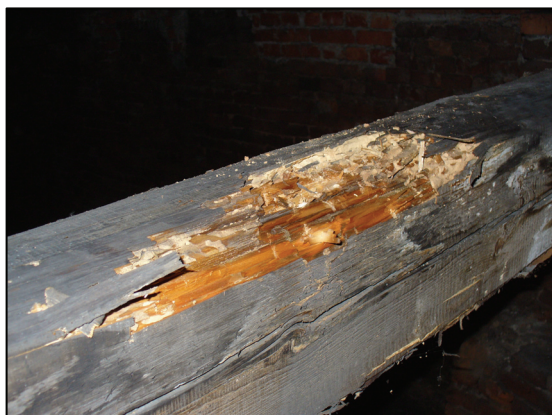
Obr. 1: Dřevěný prvek napadený tesaříkem krovovým

Jedním ze způsobů sanace dřevěných prvků napadených dřevokazným hmyzem – např. tesaříkem krovovým (viz obr. 1), červotočem, hrbohlavem apod., je horkovzdušná likvidace. Tento způsob, který je rozšířen například v sousedním Německu se v současné době začíná uplatňovat také v České republice. Principem uvedené metody je, že k likvidaci dřevokazného hmyzu dochází při zahřátí dřevěných prvků horkým vzduchem v celém průřezu na teplotu nejméně 55 °C. A to po dobu nejméně jedné hodiny.

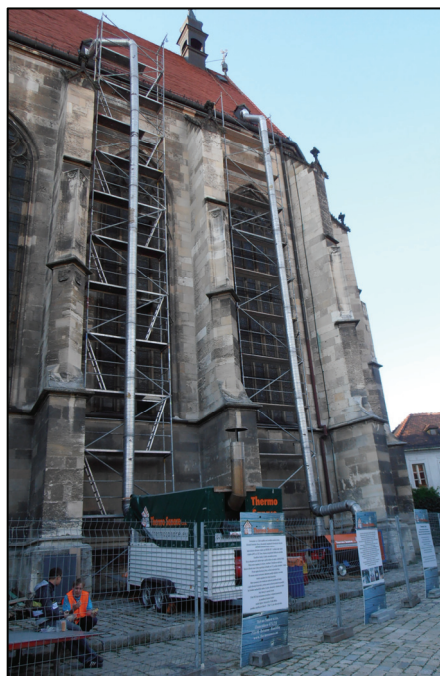
Obr. 2: Pohled na horkovzdušné ohříváče a rozvodná potrubí

Horký vzduch o teplotě 100 až 120 °C, který se ohřívá ve speciálních ohřívacích, se pomocí potrubí vhání do místa, ve kterém jsou napadené dřevěné prvky situovány – např. do půdního prostoru (viz obr. 2 a 3).

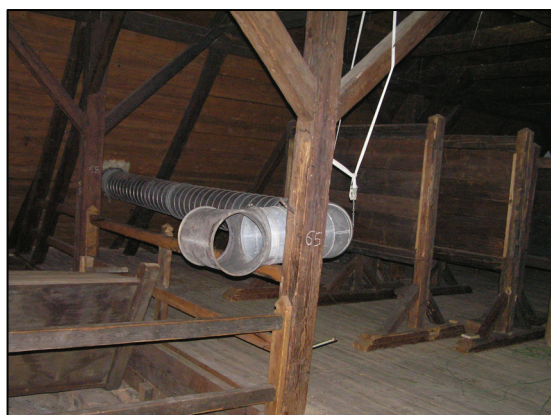
Obr. 3: Pohled na rozvodná potrubí s vyústěním v sanovaném prostoru

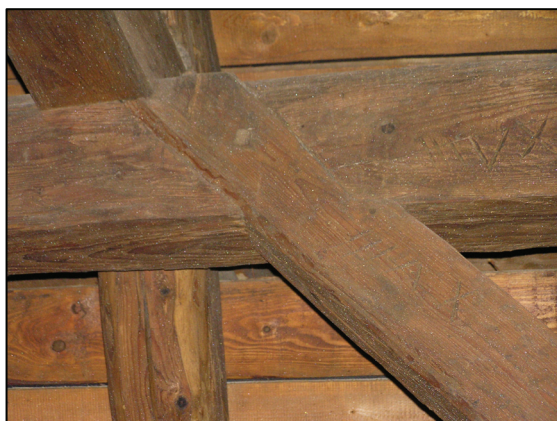
Obr. 5: Ukázka typu složitějšího tesařského spoje

Jak již bylo uvedeno, pro likvidaci dřevokazného hmyzu je nutno, aby ve všech prvcích, v celém jejich průřezu, byla po dobu jedné hodiny dosažena teplota 55 °C. To může být u některých prvků problematické. Jedná se zejména o prvky, které nebudou horkým vzduchem ohřívány ze všech čtyř stran. Jedná se například o pozednice, které leží na obvodovém zdivu a jsou ochlazovány prouděním venkovního vzduchu, nebo odváděním tepla v důsledku jejich uložení na obvodovém venkovním zdivu. Dále pak zhlaví vazných trámů, zhlaví stropních trámů u dřevěných trámových stropů, středové či vrcholové vaznice v místech uložení krokví, složitější tesařské spoje (viz obr. 5), svislé či vodorovné kouty u obvodových stěn, resp. celé obvodové stěny dřevěných roubených lidových staveb (viz obr. 6) apod.

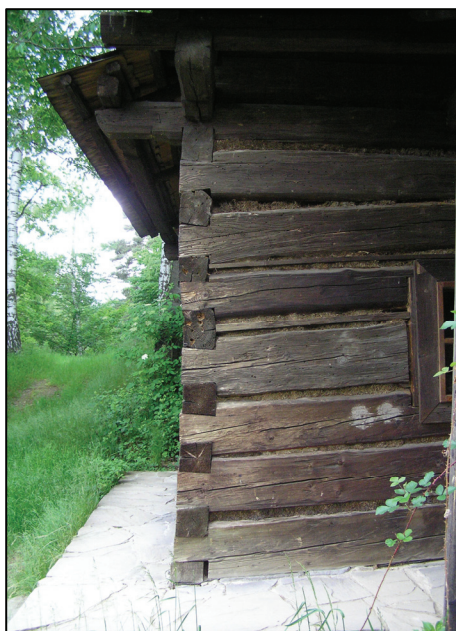
Obr. 6: Pohled na svislý kout u obvodových stěn dřevěné roubené stavby
